# Atención al Consumidor.

**¿Qué está ocurriendo?.**

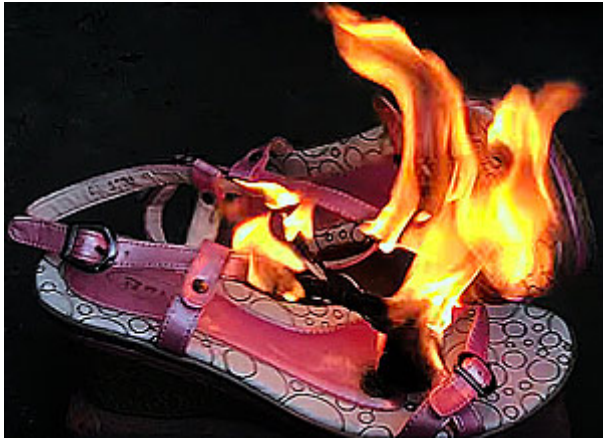
Hace unos días, una Consumidora divulgaba a través de las Redes Sociales unas fotos que mostraban el daño causado por unas sandalias recientemente adquiridas en una prestigiosa cadena comercial. Su reclamación se ha hecho viral y numerosas usuarias se han unido a la protesta mostrando distintas lesiones cutáneas en sus pies. ¿Qué está ocurriendo?.

En un muy reducido número de casos las reacciones son de tipo alérgico y no revisten mayor gravedad, pero en un creciente número de incidentes las quemaduras causadas sobre la piel son de tipo químico y dañan de forma mucho más severa el tejido cutáneo.

El gran sospechoso (y frecuente culpable) es el llamado **Cromo VI Hexavalente**, un compuesto químico que permite acelerar el proceso de curtido del cuero y conferirle mayor dureza y resistencia. Es un proceso que abarata la producción de calzado y permite a determinadas industrias ofrecer precios más competitivos en el mercado.

El problema surge cuando nuestra piel entra en contacto con cuero que ha sido curtido empleando una alta proporción de Cromo VI. El sudor y éste dañino componente, generan una reacción cutánea muy similar a la de una quemadura convencional; una lesión que requiere, con frecuencia, de tratamiento médico.

**Si es su caso y sus zapatos le han causado alguna lesión de éste tipo, no dude en reclamar. Nuestro [Departamento de Asistencia \(click aquí\)](#) le proporcionará toda la ayuda necesaria para resolver éste problema que – como vemos – puede afectar seriamente a la salud.**
